**OGGETTO: Piano di Recupero depositato in data 06.05.2019 n. prot. 14686.
Intervento di ristrutturazione mediante sostituzione edilizia per realizzazione di edificio
a destinazione residenziale sito in via Genova n. 14 e n. 18, Saronno (VA)**

**RISCONTRO A VS RICHIESTA DI MODIFICHE/INTEGRAZIONI
PERVENUTA CON VS. COMUNICAZIONE DEL 21.06.2019 N. PROT. 20828**

REPORT DELLE INDAGINI AMBIENTALI PRELIMINARI

SITO DI VIA GENOVA 12-22 IN COMUNE DI SARONNO (VA)
(Foglio 11, mappali 239-240-241-244-245)

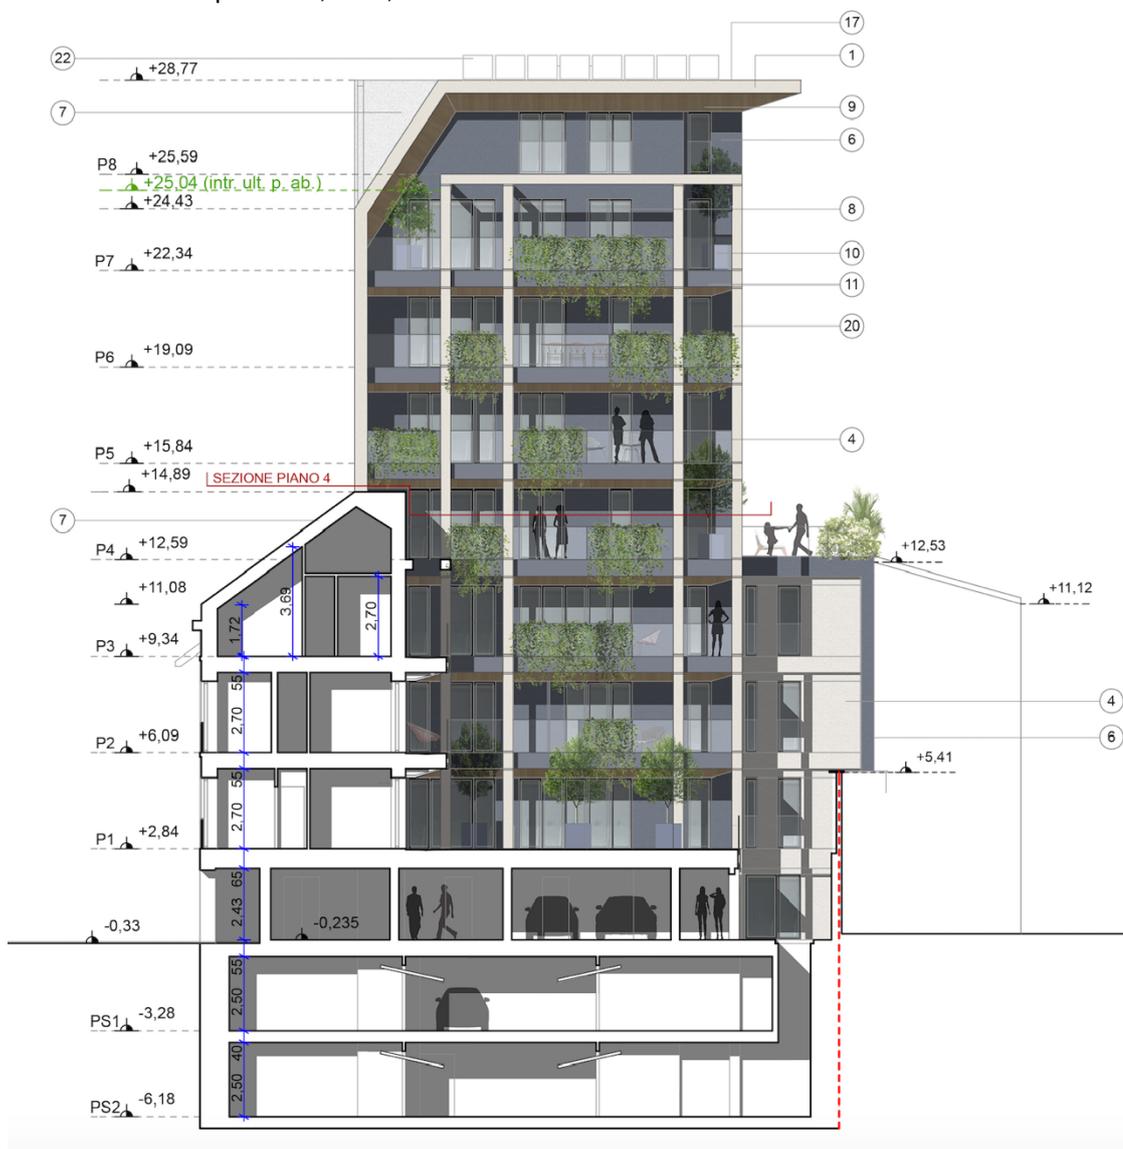
FOTO 1

- b. si riporta immagine del prospetto Sud dell'edificio (foto 1), dalla quale si evince che l'Altezza dell'edificio è pari a 25,04 m;

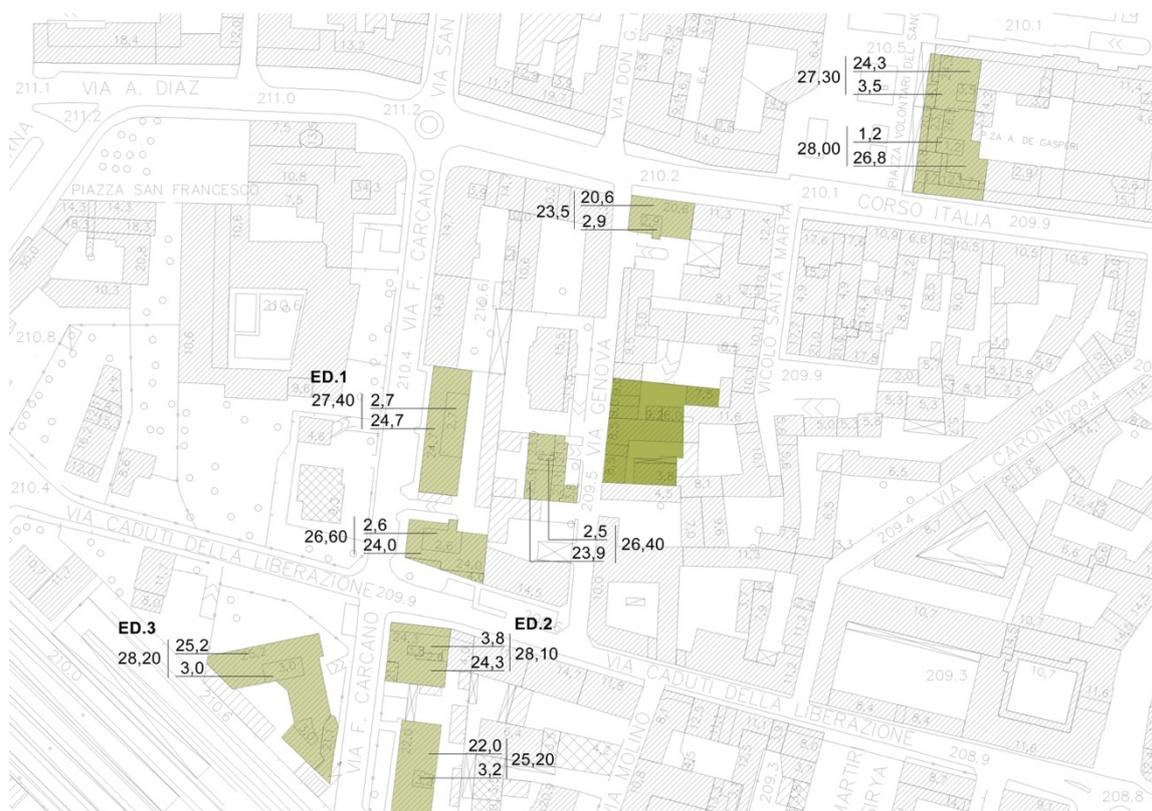
FOTO 2

- il limite di altezza previsto dall'intervento di Piano Attuativo è individuato all'art. 27, c.3, lettera b) delle NTA del Piano delle Regole, che cita: *"Per interventi di sostituzione edilizia, ampliamento, ristrutturazione urbanistica e nuova costruzione, l'altezza massima non può superare l'altezza degli edifici posti nelle vicinanze."*
- si riporta quindi di seguito uno stralcio dell'aerofotogrammetrico comunale (foto 2) in cui sono evidenziati gli edifici posti nelle vicinanze di altezza simile o maggiore rispetto all'Altezza dell'edificio di progetto, garantendo così il rispetto della normativa del PGT.

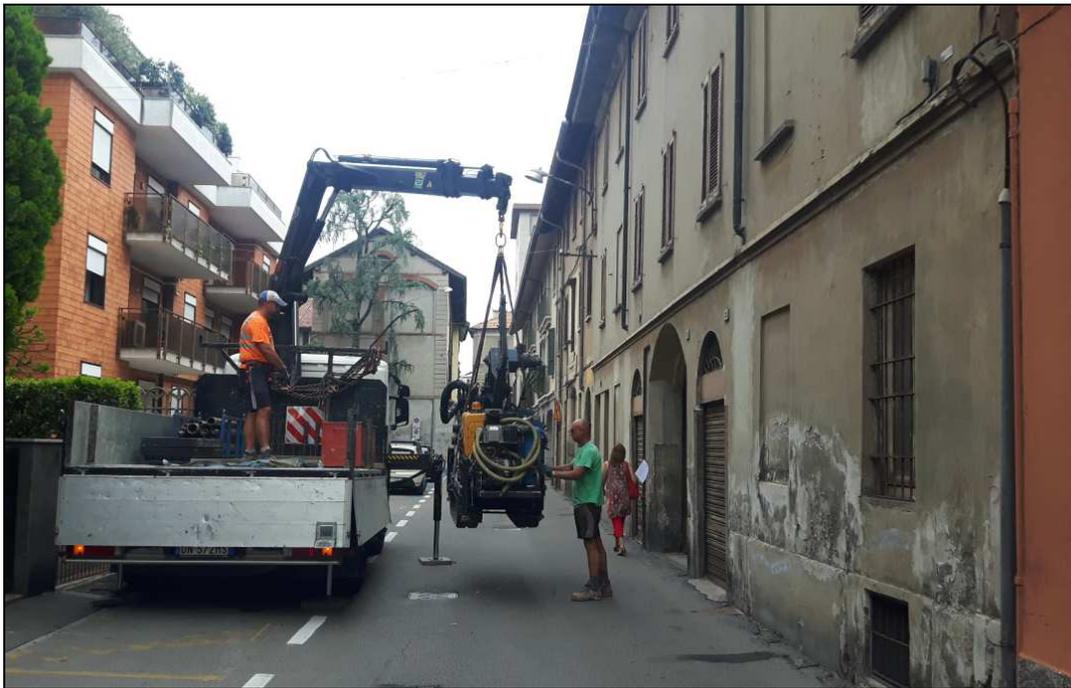
Figura 9: vista esterna dei fabbricati che si sviluppano lungo via Genova

- **il comparto nord** è costituito da due fabbricati a tre piani fuori terra, che si sviluppano lungo la via Genova (Figura 6) ed il lato meridionale, e da un cortile interno (Figura 8). Tutti i fabbricati erano ad uso residenziale, ad eccezione del locale a piano terra fronte strada, che ospitava la Amodeo Moto, attività di vendita e riparazione di cicli e motocicli (Figura 7).

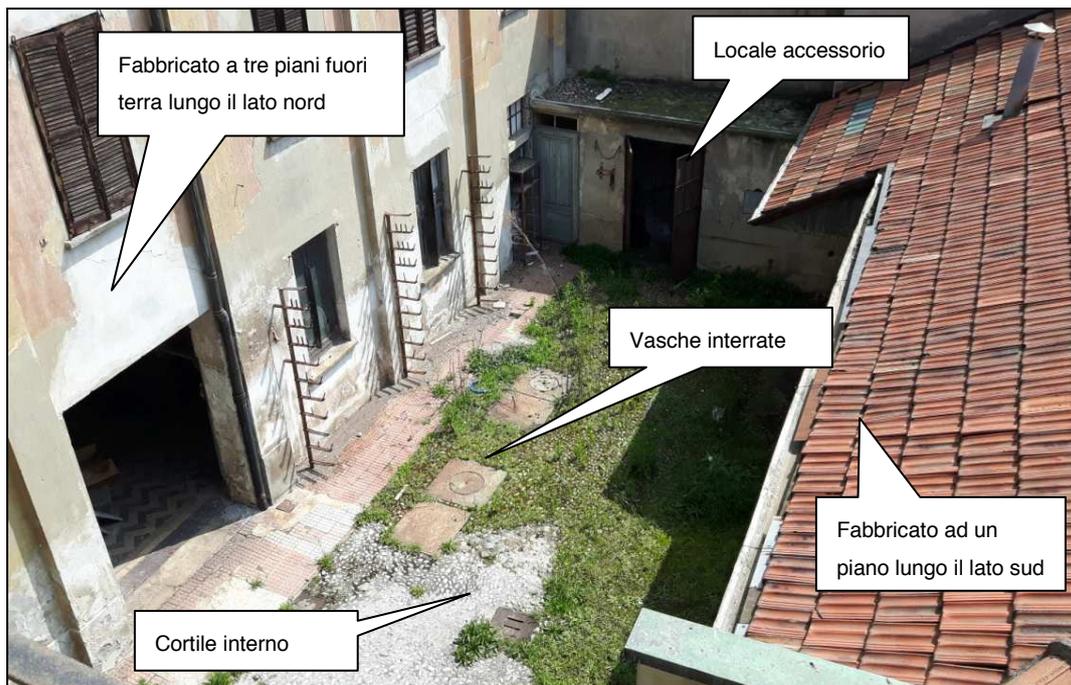
Figura 10: vista del cortile

Nel cortile, con pavimentazione lapidea, è stata rilevata la presenza di due tombinature per la raccolta e dispersione delle acque pluviali e/o reflue nel suolo.

Nel cortile, con pavimentazione lapidea, è stata rilevata la presenza di vasche interrate per la presumibile raccolta di acque reflue; nel locale accessorio, utilizzato per il deposito delle bombole per le attività di saldatura, è presente una griglia di raccolta reflui.
