**FUSINA S.R.L.**

COMMITTENTE: OASI S.R.L.

CANTIERE: SARONNO (VA) - VIA DON STURZO

UBICAZIONE SCHEMATICA DELLE  
PROVE PENETROMETRICHE

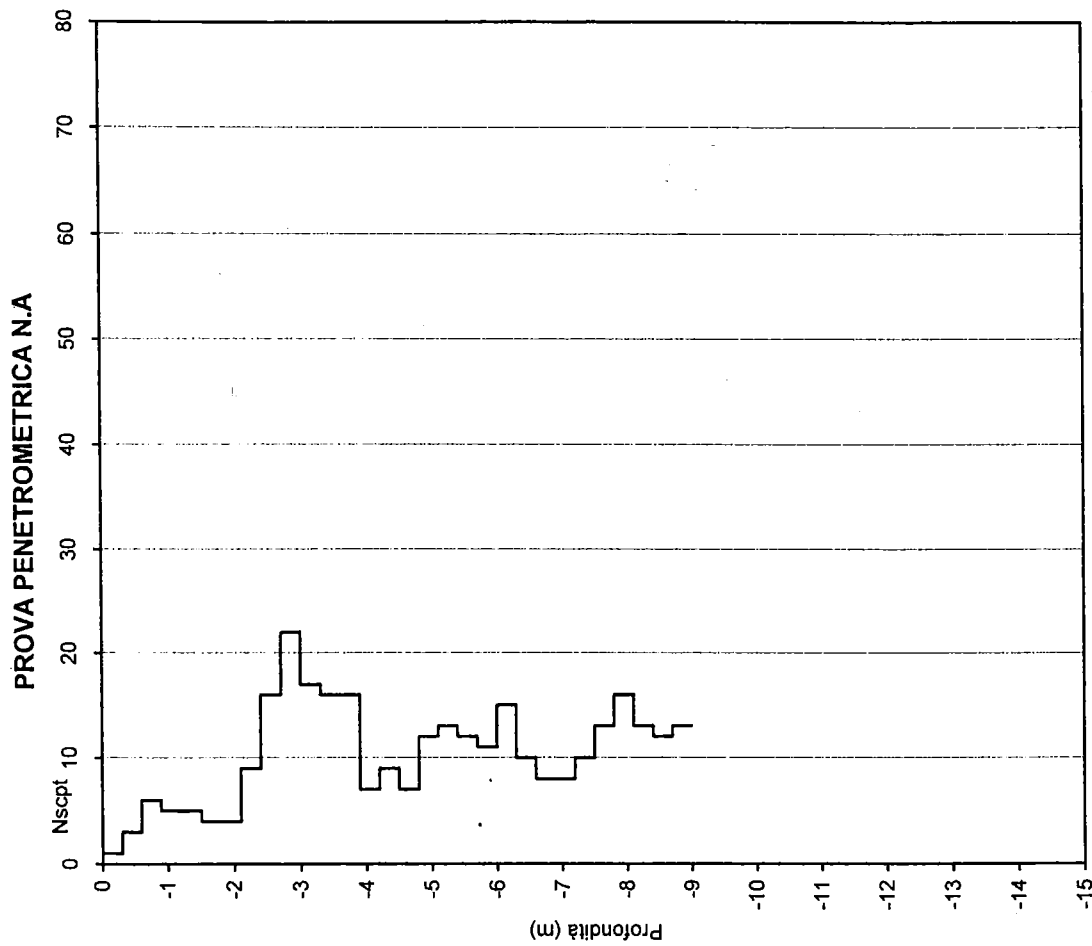
COMMITTENTE: OASI S.R.L.  
 CANTIERE DI SARONNO (VA) - VIA DON STURZO  
 DATA ESECUZIONE PROVE: 15/01/2007  
 PROFONDITA' DELLA FALDA: NON RILEVATA  
 QUOTA: P.C.  
 PROVA PENETROMETRICA DINAMICA CONTINUA S.C.P.T.

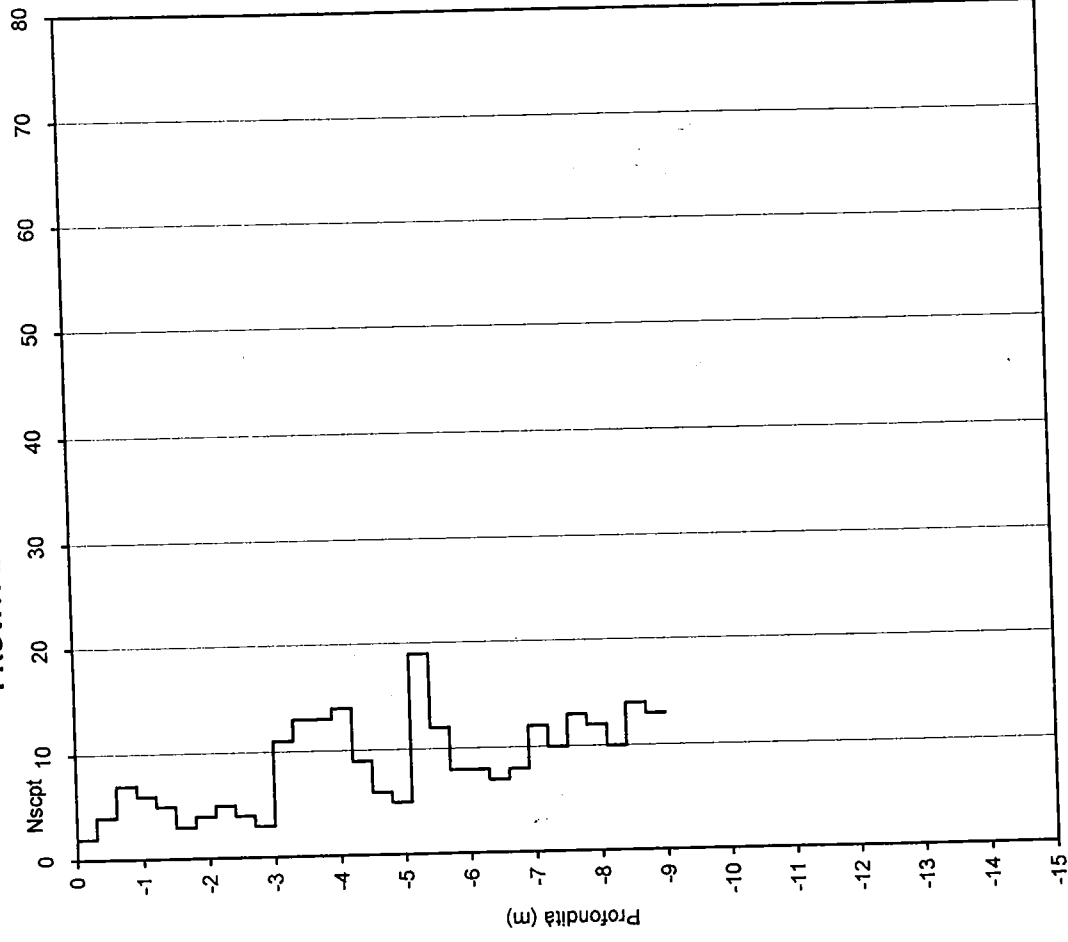
# PROVA PENETROMETRICA N.D

COMMITTENTE: OASI S.R.L.  
 CANTIERE DI SARONNO (VA) - VIA DON STURZO  
 DATA ESECUZIONE PROVE: 15/01/2007  
 PROFONDITA' DELLA FALDA: NON RILEVATA  
 QUOTA: P.C.  
 PROVA PENETROMETRICA DINAMICA CONTINUA S.C.P.T.

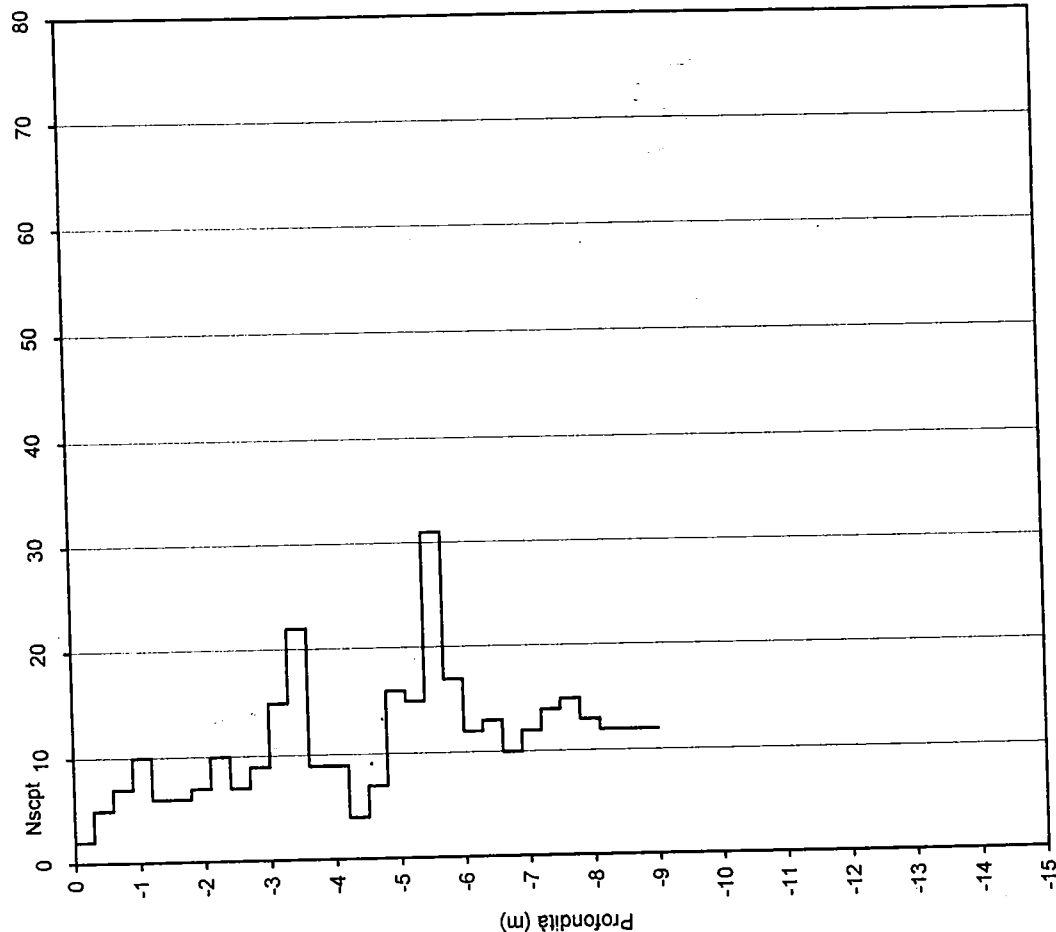
# PROVA PENETROMETRICA N.C

COMMITTENTE: OASI S.R.L.  
 CANTIERE DI SARONNO (VA) - VIA DON STURZO  
 DATA ESECUZIONE PROVE: 15/01/2007  
 PROFONDITA' DELLA FALDA: NON RILEVATA  
 QUOTA: P.C.

PROVA PENETROMETRICA DINAMICA CONTINUA S.C.P.T.

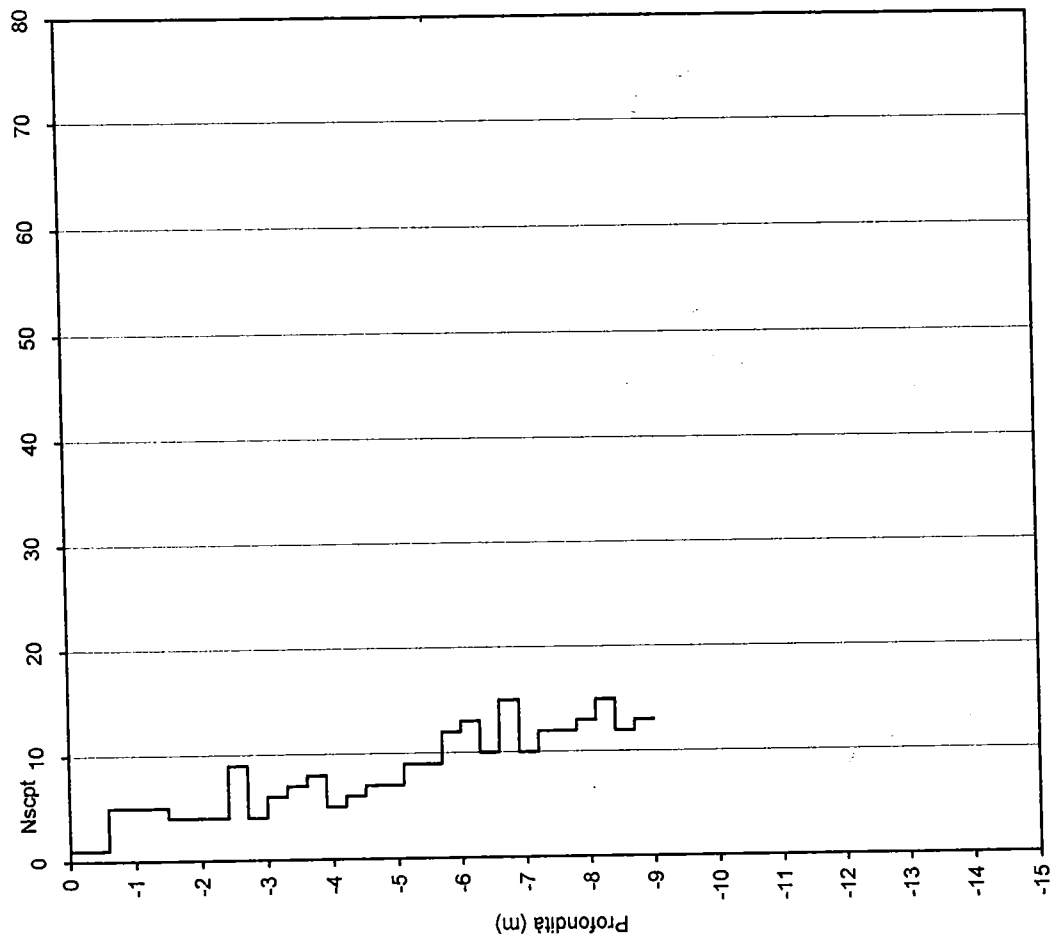
# PROVA PENETROMETRICA N.B

COMMITTENTE: OASI S.R.L.  
 CANTIERE DI SARONNO (VA) - VIA DON STURZO  
 DATA ESECUZIONE PROVE: 15/01/2007  
 PROFONDITA' DELLA FALDA: NON RILEVATA  
 QUOTA: P.C.  
 PROVA PENETROMETRICA DINAMICA CONTINUA S.C.P.T.
